INFORME ETAPA 2

INFORME COMPLEMENTARIO FINAL DE ESTUDIO ANÁLISIS DE RESULTADOS

“PERITAJE INCIDENTE ASCENSOR CONCEPCIÓN DE VALPARAÍSO”

Informe N° 28255 - Etapa 2 v.2

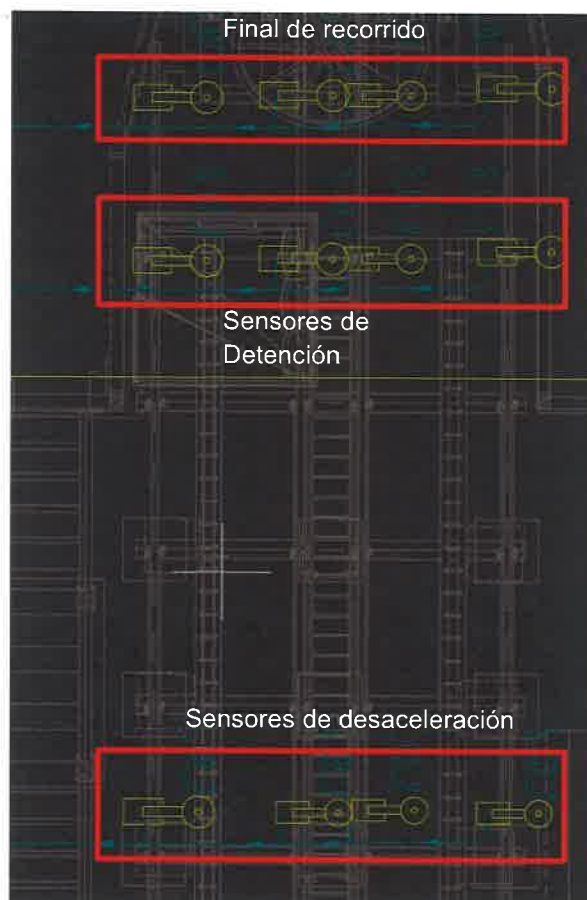
Figura 1: Parte superior del plano de rodadura. Izquierda: cabina 1 y derecha cabina 2

Cuando la cabina que sube está próxima a llegar a la estación superior (y por lo tanto la otra cabina a la inferior), el sensor de desaceleración instalado en la parte superior del plano de rodadura, envía una señal al control para que reduzca la velocidad del sistema, continuando el movimiento a esta velocidad hasta que llega al sensor de detención de la estación. Si se produce una falla, que ocasione que la cabina se sobrepase del nivel de detención, el sistema cuenta con un dispositivo de final de carrera, ubicado más arriba de los sensores anteriores, el cual detendría el sistema a través del freno del motor y el de emergencia. En la figura 1, se muestra la ubicación de estos sensores en la parte superior del plano de rodadura.

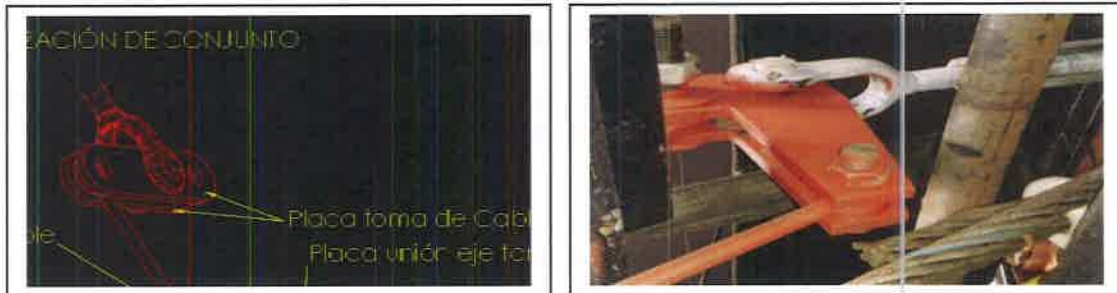
Figuras 2 y 3: Placa proyectada y lo instalado para la toma del cable

La forma implementada, no permitiría una rotación que favorezca el movimiento del sistema de enclavamiento de emergencia (pico de loro).

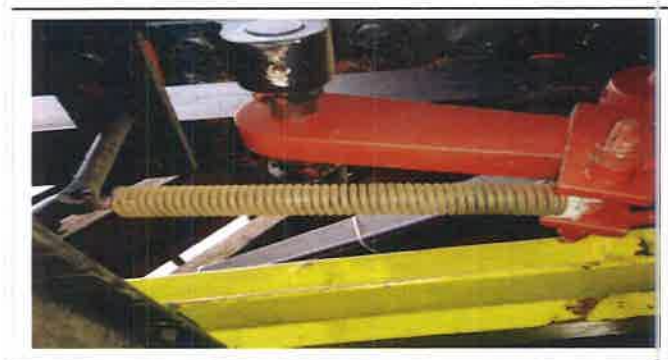
Figura 4: Resorte del sistema de enclavamiento

Al inspeccionar los carros, se detectó que este resorte no está expandido de forma tal, que contribuya a accionar el enclavamiento comprimiéndose, una vez que se desprenda o afloje la suspensión de la placa de toma del cable.

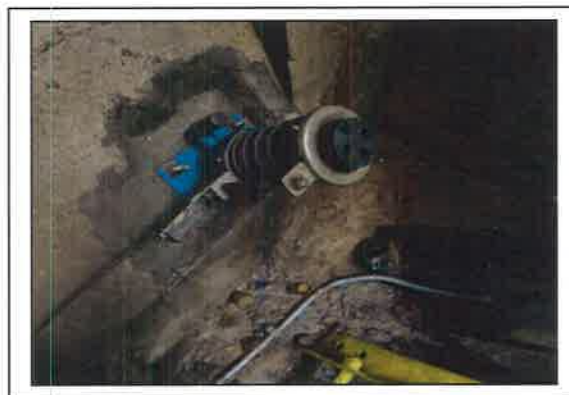
Figura 5: Amortiguador en pozo del funicular.

Cabe recordar que solo estaban habilitados los sensores instalados en la parte superior, para ambas cabinas. Por lo tanto, mientras la cabina 2 impactaba en la parte superior, la cabina 1 comprimía los amortiguadores ubicados en el pozo. Estos elementos no contaban con las seguridades eléctricas habilitadas que hubiesen permitido detener el sistema cuando la cabina los comprime (ver figura 5).

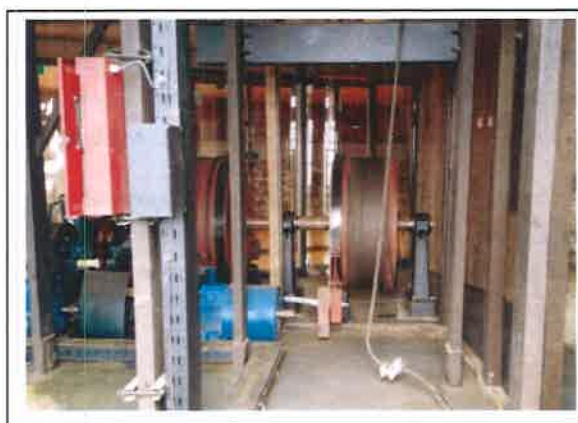
Figura 6: Cable desprendido y estado final de los tambores de enrollamiento (izquierda: cabina 1, derecha: cabina 2).

Al impactar la cabina 2 en el nivel superior (a velocidad nominal) el motor siguió funcionando, ya que el dispositivo de final de recorrido y el freno de emergencia estaban baipás, continuando la tensión del tambor sobre el cable (suspensión de la cabina), aprisionando la cabina contra la estación, provocando que el cable se desprendiera de sus abrazaderas, como se observa en la figura 6.

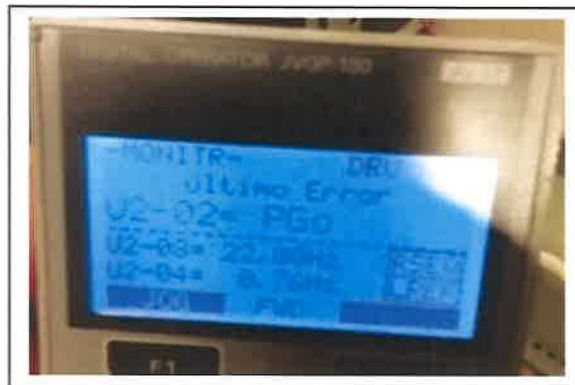
Figura 7: Imagen de error del encoder del variador de frecuencia

de acuerdo a las condiciones y a las características de voltaje y corriente de alimentación por parte del variador de frecuencia. Debido a la exigencia que presentaba y a que el motor no giraba de acuerdo a la corriente que el variador entregaba (sobrecarga), el sistema desconectó la alimentación del motor, acusando una "falla de encoder" denominada "Pgo", como se muestra en "Último Error U2-02= Pgo" de la figura 7 ("Yaskawa U1000 Series – Technical Manual")

La fila "U2-03 = 22,00 Hz" indica la frecuencia a la cual estaba programado el variador al momento de la falla y la fila siguiente ("U2-04 = 0,76 Hz") señala frecuencia que presentaba el variador al momento de detectar la falla. De lo anterior, se deduce que la cabina antes de impactar, viajaba a la velocidad nominal y no a la reducida, considerando que ya había pasado sobre el sensor de desaceleración. Luego del impacto el motor continuó girando disminuyendo la frecuencia, debido al esfuerzo sobre la estación, lo que generó que el cable de suspensión se desprendiera de su amarre.

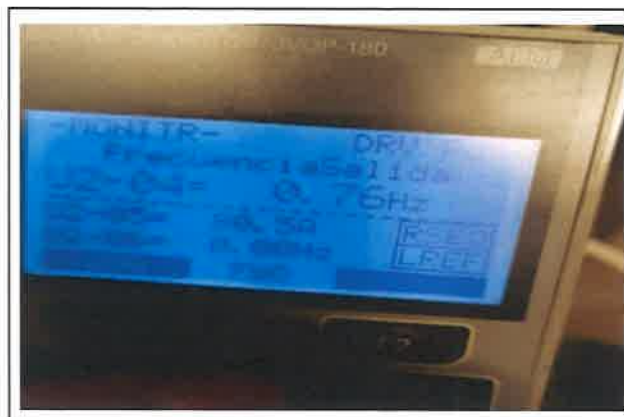
Figura 8: Corriente alcanzada por el motor en la falla. (80,5 A)

El giro del motor llegó hasta 0,76 Hz y el esfuerzo al que fue sometido, hizo aumentar la corriente de alimentación, lo que fue registrado por el variador de frecuencia, provocando una incoherencia entre la alta corriente que entregaba al motor frente la baja (respuesta) de velocidad de giro, lo cual el *encoder* interpretó como falla, desconectando la alimentación del motor. La corriente en la falla quedó registrada

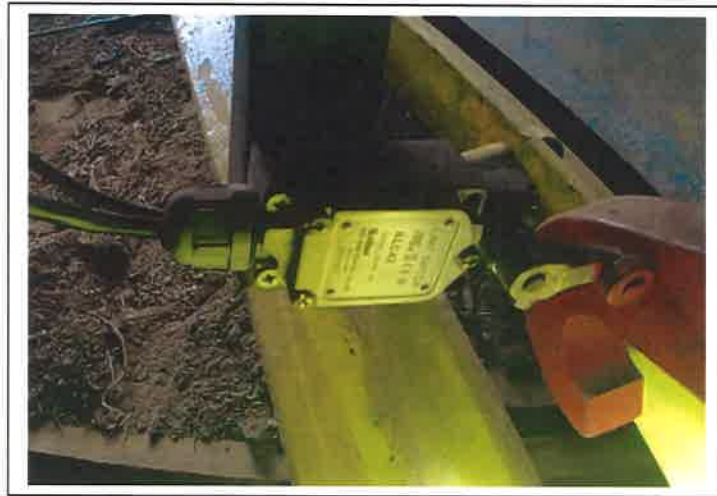
Figura 10: Dispositivo eléctrico de seguridad del sistema de enclavamiento

En caso de caída del gancho, el dispositivo de seguridad se accionaría, pero podrá retornar a su posición normal en caso que el recorrido (caída) del gancho sea mayor que el recorrido del brazo del dispositivo, lo que podría generar una falsa señal positiva.

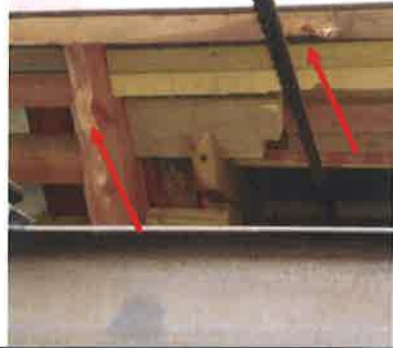
ÍTEM	DESCRIPCIÓN	NO CONFORMIDAD	NORMA O REFERENCIA	IMAGEN	REFERENCIA
2.1	Cabinas	Se observó un impacto de la cabina sur (2) con la estación superior, el cual ocasionó el desprendimiento de parte una viga de madera y daño en el cielo del nivel -1.	N/A

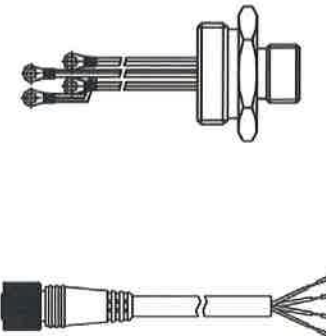
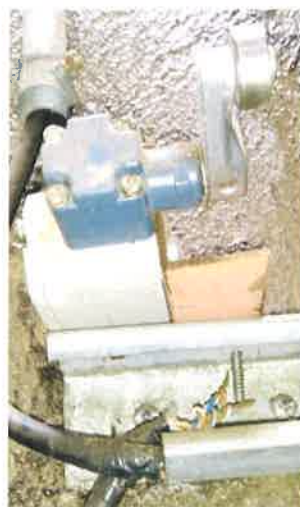
ÍTEM	DESCRIPCIÓN	NO CONFORMIDAD	NORMA O REFERENCIA	IMAGEN	REFERENCIA
2.9	Dispositivo de final de recorrido – Plano de rodadura	<p>En el plano de rodadura, se observó que los dispositivos de final de recorrido (KLC2) instalados presentan canalizaciones deficientes, incompletas y no se utilizan los medios aprobados por el fabricante para las uniones, la cual debe considerar protección frente a la humedad y salinidad. Para estos medios, el fabricante ofrece el modelo KLC2-T. En la documentación revisada no se observaron consideraciones respecto a la protección salina.</p> <p>Los conductores y canalizaciones empleadas en general, en el plano de rodadura, deben ser aptos para el medio y considerar también la radiación. La forma de montaje debe considerar las instrucciones del fabricante.</p> <p>Las observaciones anteriores no garantizan un correcto funcionamiento de estos dispositivos.</p>

- Uso de dispositivos de final de recorrido y de señalización apropiados para ambiente salinos. En la zona, la contaminación salina es importante, por lo tanto, la especificación e instalación de estos dispositivos, debe incluir esta característica para evitar la corrosión y para su correcto funcionamiento.

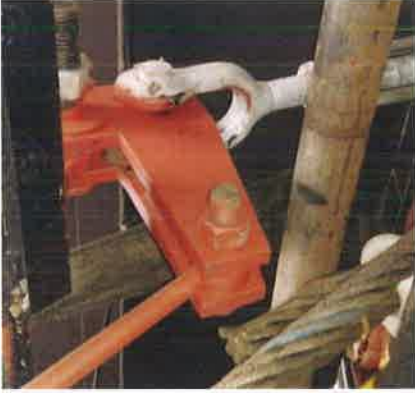
ÍTEM	DESCRIPCIÓN	NO CONFORMIDAD	NORMA O REFERENCIA	IMAGEN	REFERENCIA
2.11	Sistema de enclavamiento – Pico de loro	Se observó que el sistema de suspensión del cable a los carros no cumple con el esquema señalado en plano, a través de una placa de toma. La forma implementada, no permitiría una rotación que favorezca que el movimiento del sistema de enclavamiento de emergencia (pico de loro).

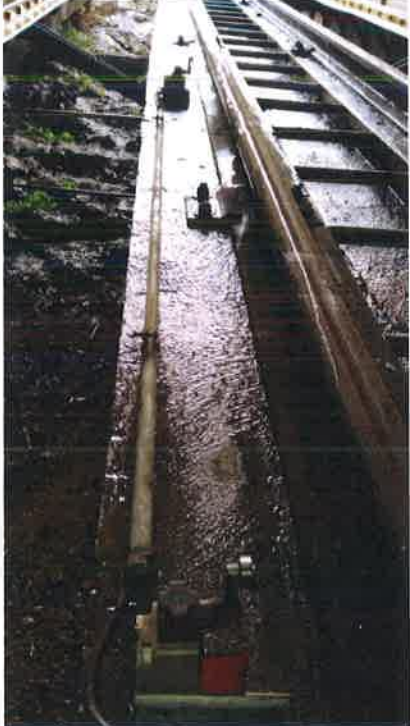
Plano: "Diagrama de conexión PLC - variadores de frecuencia y emplazamiento de control"

ÍTEM	DESCRIPCIÓN	NO CONFORMIDAD	NORMA O REFERENCIA	IMAGEN	REFERENCIA
2.14	Dispositivos eléctricos de seguridad	<p>Los dispositivos eléctricos de seguridad instalados en la parte inferior del plano de rodadura, no estaban conectados al sistema de control, lo que no cumple con lo indicado en el plano de control. Estos dispositivos son: amortiguadores, finales de carrera y dispositivo de desaceleración (o ante final de carrera).</p> <p>Cabe señalar que, en planos, se indican 24 dispositivos en el plano de rodadura (12 inferiores y 12 superiores). Dentro de las inferiores se consideró 4 señales de los amortiguadores y 8 correspondientes a dispositivos de final de carrera y de detención.</p>	Diagrama de conexión PLC -variadores de frecuencia y emplazamiento de control

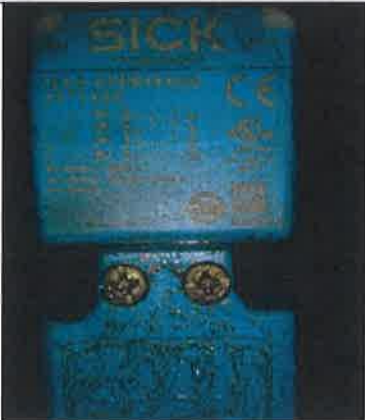
ÍTEM	DESCRIPCIÓN	NO CONFORMIDAD	NORMA O REFERENCIA	IMAGEN	REFERENCIA
2.15	Plano de rodadura - Dispositivo de desaceleración	En la ficha técnica del sensor inductivo SICK 1071865, no se evidenció que este dispositivo sea adecuado para medios salinos.	5.4.2.5.- De acuerdo al ambiente en que se instalen los equipos deberán contar con las siguientes protecciones: •Protección contra la acción del aire salino.

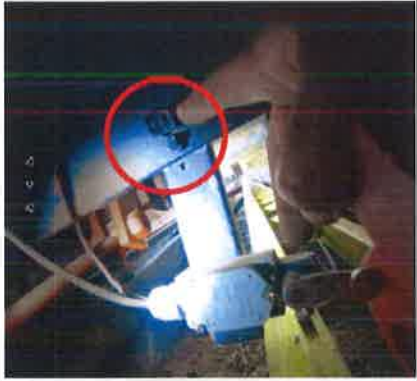
ÍTEM	DESCRIPCIÓN	NO CONFORMIDAD	NORMA O REFERENCIA	IMAGEN	REFERENCIA
2.17	Plano de rodadura inferior – Cabina sur	<p>Se observó que la cabina sur no presentaba el cable de suspensión conectado, producto de su desprendimiento en la estación superior. Frente a esto, el gancho de enclavamiento (pico de loro) no se encontraba accionado en la cremallera y el dispositivo eléctrico de seguridad no estaba accionado.</p> <p>La fijación del dispositivo es débil, pues está instalada con un perno a un perfil, lo que hace que al accionarse pueda rotar y no mantenga su posición de seguridad.</p>	Lámina CON-CH03-01 AS BUILT Concepción

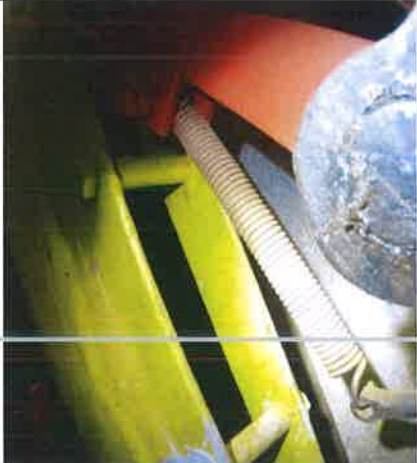
2.18	Plano de rodadura inferior – Cabina sur	<p>Se observó que el resorte encargado de contribuir al movimiento del gancho de enclavamiento no presenta estiramiento, pese a que el gancho no ha bajado lo suficiente para entrar en la cremallera.</p> <p>Esta situación se observó también, en el gancho de la cabina 1.</p>	Lámina CON-CH03-01 AS BUILT Concepción

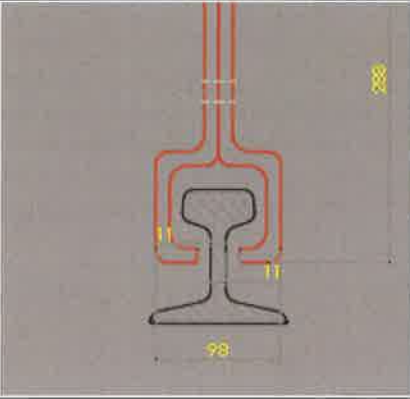
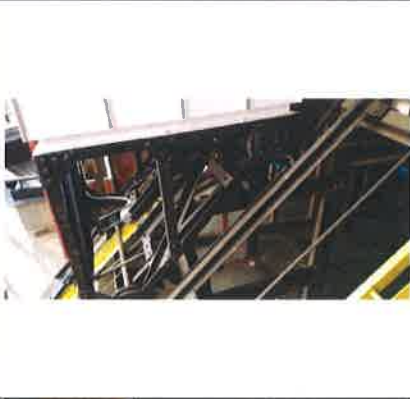
Lámina CON-CH01-07 AS BUILT Concepción

ÍTEM	DESCRIPCIÓN	NO CONFORMIDAD	NORMA O REFERENCIA	IMAGEN	REFERENCIA
2.19	Plano de rodadura superior – Cabina norte	<p>En el plano de rodadura, se observó que la cabina norte impactó con la estación superior, lo que provocó que la cabina se descarrilara, es decir, se salieron ambos ejes de los rieles.</p> <p>Cabe señalar que las cabinas contaban con cuatro elementos denominados anti vuelco.</p>

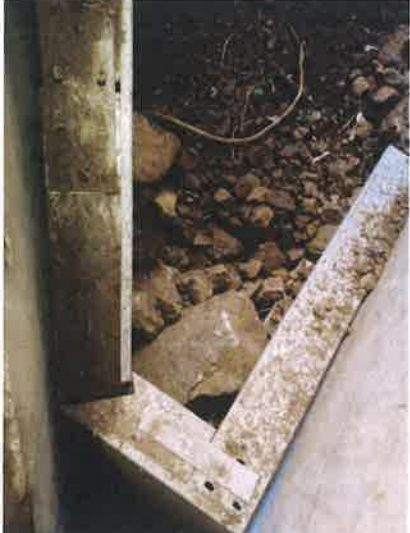
2.20	Plano de rodadura	<p>Se observó bandeja portaconductores metálica expuesta a la intemperie, que presenta aberturas, lo que no asegura la impermeabilidad adecuada al ingreso de agua.</p>	<p><i>8.2.19.8 En canalizaciones a la intemperie o recintos de ambiente húmedo, los sistemas de bandejas deberán cumplir las siguientes condiciones:</i></p> <ul style="list-style-type: none"> <i>Asegurar la impermeabilidad adecuada, según el recinto en que se instalen.</i>

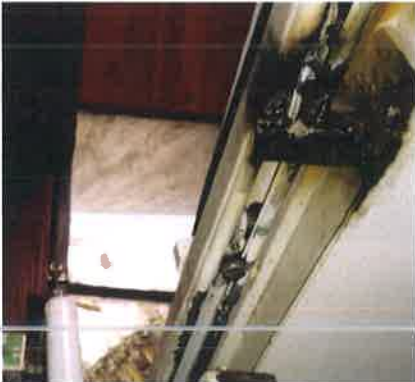
<p>Planos: Cuadro de cargas y diagrama unilineal</p> <p>Diagrama de conexión PLC -variadores de frecuencia y emplazamiento de control</p>
2.26	Puertas de estaciones	Se observaron puertas de la estación inferior con deficiencias en el montaje al riel, lo que no permite un fácil deslizamiento y cierre.	N/A

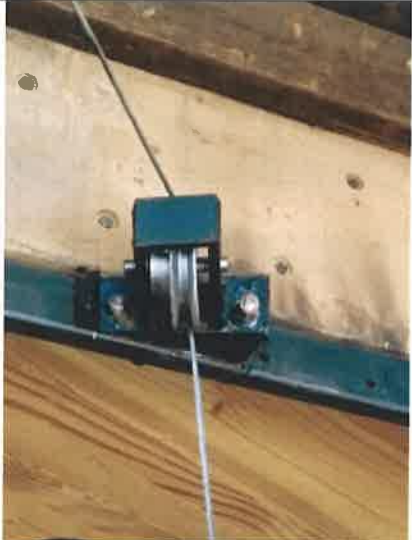
ÍTEM	DESCRIPCIÓN	NO CONFORMIDAD	NORMA O REFERENCIA	IMAGEN	REFERENCIA
2.27	Sala de máquinas – Freno de cinta	Se observó cable del sistema de freno de cinta, que no se desliza de forma adecuada a la polea.	N/A

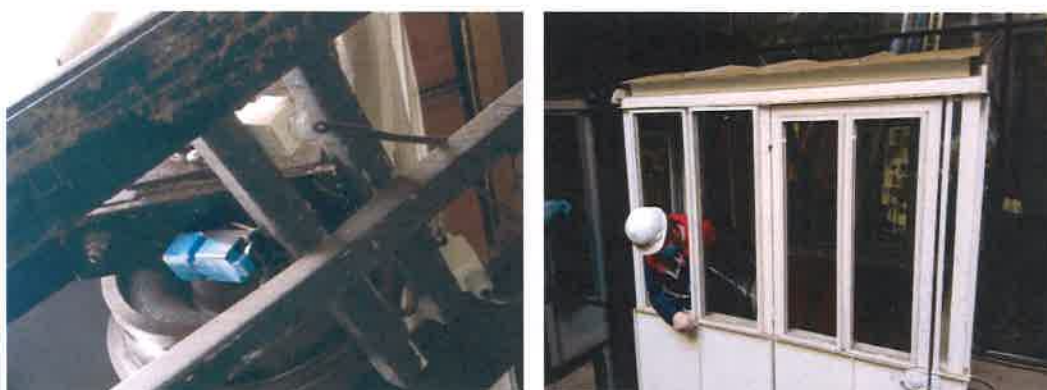
Figura 4 y 5: Cabina 1 (norte) descarrilada e impactada, y cabina 2 (sur) impactada

Dada las condiciones actuales de las cabinas, no fue posible efectuar las pruebas sobre los sensores de las puertas de cabina y de estaciones, amortiguadores de la cabina 2 (impactada en la parte inferior), ya que no se encontraban en las posiciones originales producto de los impactos.

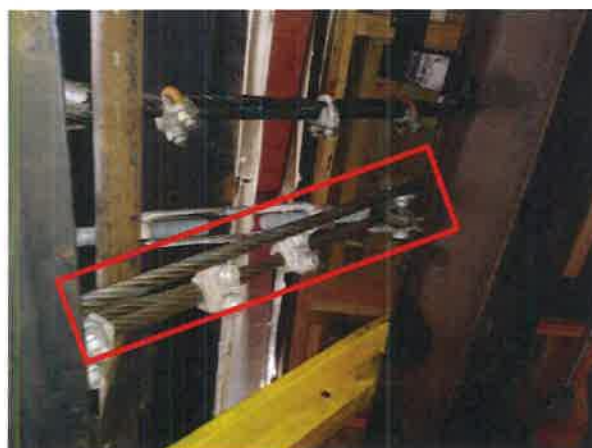
Figura 6: Cable flojo (arrastrado) de la cabina 1 (norte)

Cabe señalar que la cabina 2 (sur) no cuenta con el cable de suspensión conectado, pues se desprendió producto del accidente, y en la cabina 1, el cable se encuentra flojo (sin tensión), ya que esta cabina fue arrastrada por gravedad a través de del cable auxiliar por la cabina 2 (ver figuras 6 y 7).
