CONTRALORÍA GENERAL DE LA REPÚBLICA  
CONTRALORÍA REGIONAL DE VALPARAÍSO  
UNIDAD DE CONTROL EXTERNO

INFORMA SOBRE VISITA  
EFECTUADA A LAS OBRAS DEL  
PROYECTO "PARQUE PÜMPIN", DE  
LA COMUNA DE VALPARAÍSO

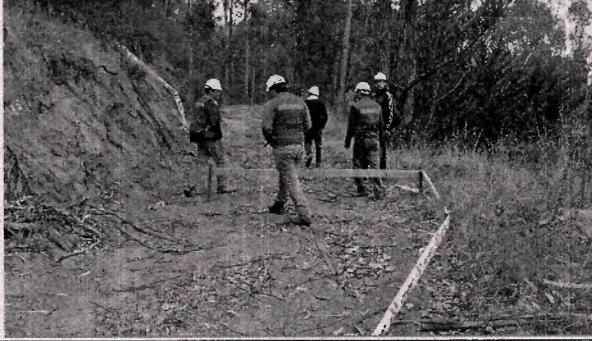
Fotografía N° 1 - 4-04-2018

En el contexto de lo anotado, se verificó que, actualmente, la constructora se encuentra realizando trabajos de excavación para los edificios N<sup>os</sup> 7 y 9, emplazados en el perímetro del parque existente, y que, en relación con el resto de los edificios proyectados, sólo se ha identificado su emplazamiento con estacas de madera instaladas en cada vértice y cintas de PVC en los perímetros, sin que se adviertan trazados que den cuenta, al menos, de los ejes de pilares, muros o fundaciones. Del mismo modo, pudo apreciarse que tampoco se encuentran demarcados la mayoría de los caminos interiores que aparecen graficados en los planos del proyecto (Anexo N<sup>o</sup> 1, fotos N<sup>os</sup> 1, 2, 3, 4, 5 y 6).
