INFORME ETAPA 2

INFORME COMPLEMENTARIO FINAL DE ESTUDIO ANÁLISIS DE RESULTADOS

“PERITAJE INCIDENTE ASCENSOR CONCEPCIÓN DE VALPARAÍSO”

Informe N° 28255 - Etapa 2 v.2

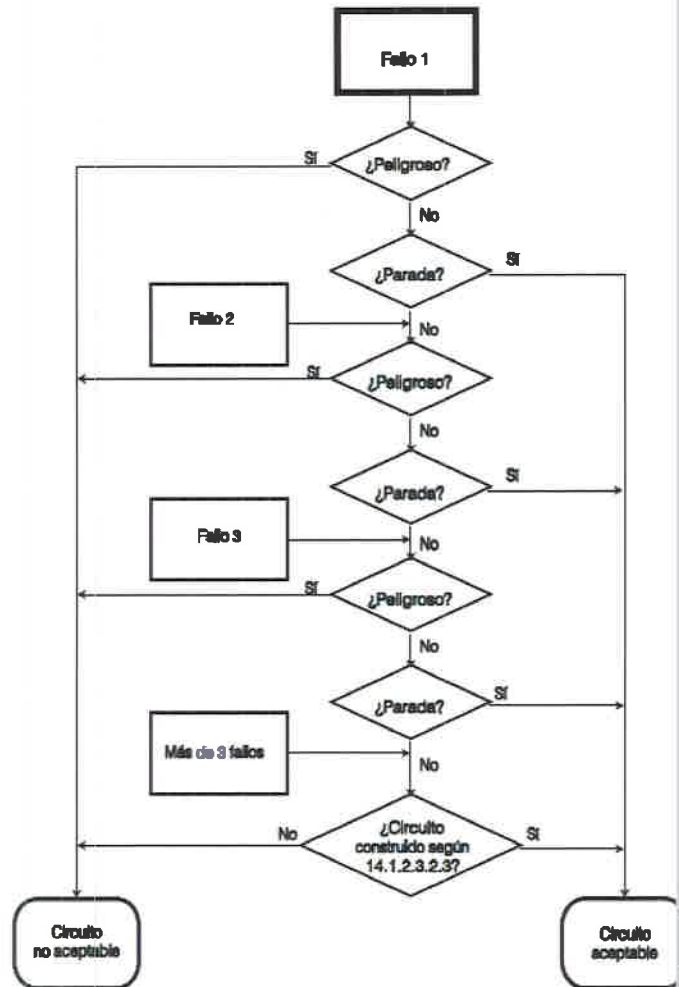
Figura 10: Esquema para la evaluación de un circuito de seguridad (figura 7, NCh440/1:2014)

En el artículo 14.1.2.3.2.1 de dicha norma señala que “si un fallo combinado con un segundo fallo puede conducir a una situación peligrosa, el ascensor se debe detener, como máximo, al llegar a la siguiente secuencia en la que el primer elemento que falla debería participar”, lo anterior se ilustra en el esquema de la figura 10.

Para el cumplimiento de lo anterior, la norma establece requisitos tanto de hardware como de software (programación), según los niveles de integridad de seguridad (14.1.2.6) en Sistemas Electrónicos Programables en Aplicaciones Relativas a Seguridad (PESSRAL), dentro de las cuales se pueden mencionar fallos en la generación de reloj por unidades de proceso (vigilancia) y alguna secuencia errónea del programa y tiempo inapropiado de ejecución de las funciones relativas a seguridad, lo cual no se observó en la programación.

En este sentido, se recomienda considerar estos requisitos en la programación o complementar el uso del PLC con algún control o tarjeta electrónica diseñada y dedicada para equipos de transporte vertical, la cual debe ser programada adecuadamente.

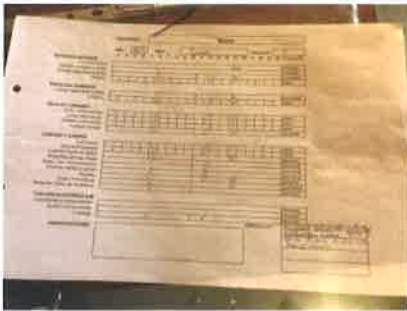
ÍTEM	DESCRIPCIÓN	NO CONFORMIDAD	NORMA O REFERENCIA	IMAGEN	REFERENCIA
1.10	Mantenición	<p>En las listas de chequeo de mantenimiento, se observó lo siguiente:</p> <ul style="list-style-type: none"> • Campos sin llenar (o no verificados). • Diferencias en cuanto a periodicidad e ítems respecto a la lista de chequeo MOP. 	N/A

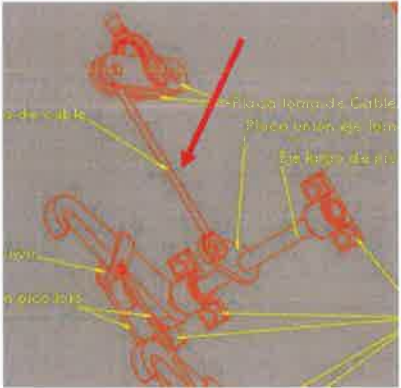
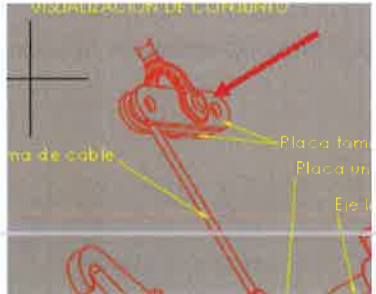
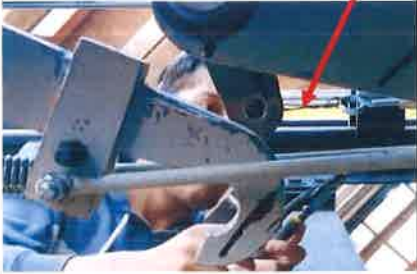
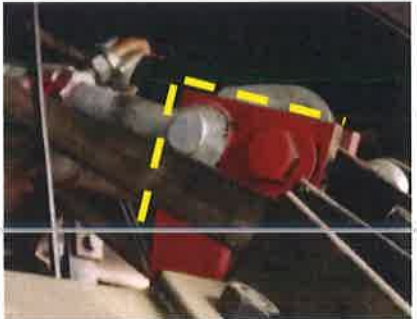
ÍTEM	DESCRIPCIÓN	NO CONFORMIDAD	NORMA O REFERENCIA	IMAGEN	REFERENCIA
1.17	Sistema de enclavamiento (<i>pico de loro</i>)	<p>Se observó en un registro audiovisual que el procedimiento para probar el sistema de enclavamiento (<i>pico de loro</i>) no es el apropiado, ya que se sustituye la "barra de unión" por un alambre, el cual es cortado en la prueba para que caigan los ganchos. Sin embargo, en esta metodología no se considera el giro que debe hacer la placa de toma para bajar el <i>pico de loro</i>.</p> <p>Cabe señalar, además, que la placa está apernada, lo que no contribuye a que gire el conjunto y no está ejecutada como se indica en planos. En la imagen se observa que tiene una forma de "L", por lo tanto, al soltarse la suspensión no giraría para contribuir con la caída de los ganchos.</p>

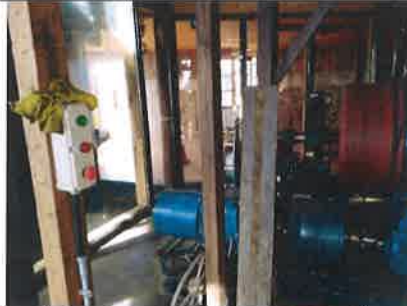
ÍTEM	DESCRIPCIÓN	NO CONFORMIDAD	NORMA O REFERENCIA	IMAGEN	REFERENCIA
2.5	Espacio de máquinas	En el espacio de máquinas o de mando, no se observó un procedimiento de rescate de pasajeros en caso que el ascensor se detenga de forma imprevista o frente a un corte de energía.	<i>7.8 Cuando el ascensor se detiene en forma imprevista, debe ser posible el rescate de pasajeros desde el exterior. El procedimiento de rescate debe estar disponible en el espacio de máquinas o de mando</i>

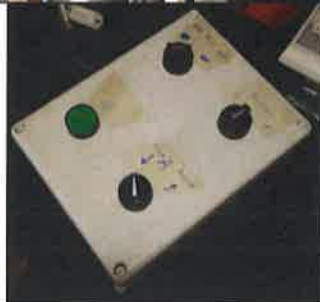
2.6	Sistema de control	Respecto a la operación en algún modo baipás, no se observó en la sala de máquinas ni en la sala eléctrica, de forma visible, un instructivo o procedimiento para los operadores, con el propósito de evitar posibles situaciones de riesgo en el funcionamiento.	<i>7.8 Cuando el ascensor se detiene en forma imprevista, debe ser posible el rescate de pasajeros desde el exterior. El procedimiento de rescate debe estar disponible en el espacio de máquinas o de mando</i>

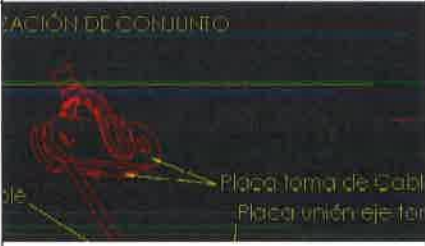
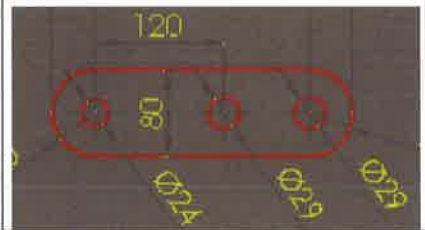
Lámina: CON-CH03-01 AS-BUILT Concepción

ÍTEM	DESCRIPCIÓN	NO CONFORMIDAD	NORMA O REFERENCIA	IMAGEN	REFERENCIA
2.11	Sistema de enclavamiento – Pico de loro	Se observó que el sistema de suspensión del cable a los carros no cumple con el esquema señalado en plano, a través de una placa de toma. La forma implementada, no permitiría una rotación que favorezca que el movimiento del sistema de enclavamiento de emergencia (pico de loro).

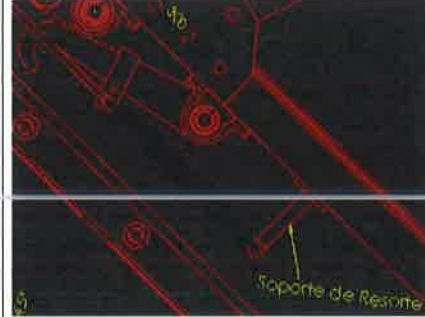
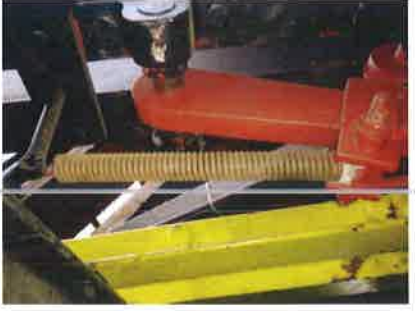
2.12	Sistema de enclavamiento – Pico de loro	No se contó con especificaciones técnicas del resorte a instalar en el sistema de enclavamiento (pico de loro). Este resorte se indica en plano: “Lámina: CON-CH03-01 AS-BUILT Concepción”. Al inspeccionar los carros, se detectó que este resorte no está expandido de forma tal, que contribuya a accionar el enclavamiento comprimiéndose, una vez que se desprenda la suspensión de la placa de toma del cable.

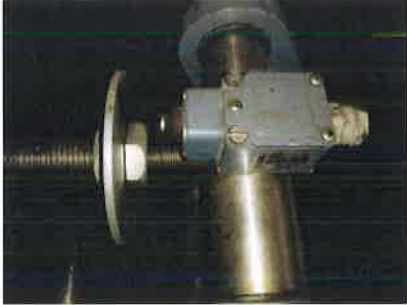
ÍTEM	DESCRIPCIÓN	NO CONFORMIDAD	NORMA O REFERENCIA	IMAGEN	REFERENCIA
2.21	Espacio de máquinas	Se dispositivo de seguridad del freno electro hidráulico sin conectar. Esto no permitiría al control conocer el estado (cerrado o abierto) de freno.	N/A

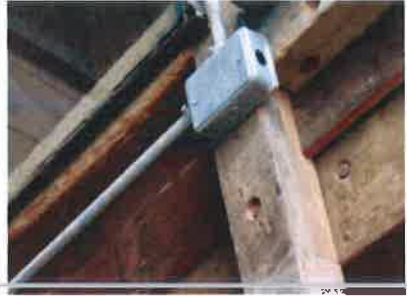
N/A
2.22	Estación superior	En estación superior, lado cabina sur, se observó caja de conexiones con una abertura, lo que no garantiza el grado de protección contra la humedad y la salinidad.	5.4.2.5.- De acuerdo al ambiente en que se instalen los equipos deberán contar con las siguientes protecciones: •Protección contra la acclón del alre salino.

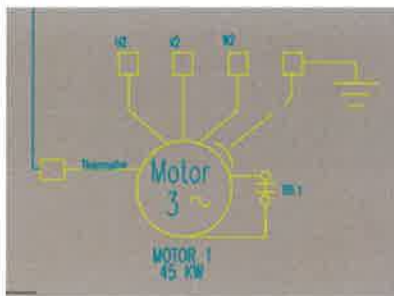
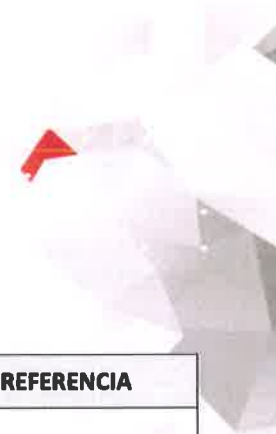
2.24	Sala eléctrica – Espacio de máquinas	<p>La sala eléctrica y el espacio de máquinas se observan diferencias respecto a lo señalado en planos eléctricos.</p> <p>En planos se indica un sistema para motores de 45 kW y los motores son de 30 kW. Por ejemplo, las protecciones termomagnéticas instaladas son de 63 A para una potencia (30 kW), lo que estaría bien. No obstante, en los antecedentes no se encontró respaldo que justifique el cambio de potencia, además, los planos no representan lo instalado.</p>

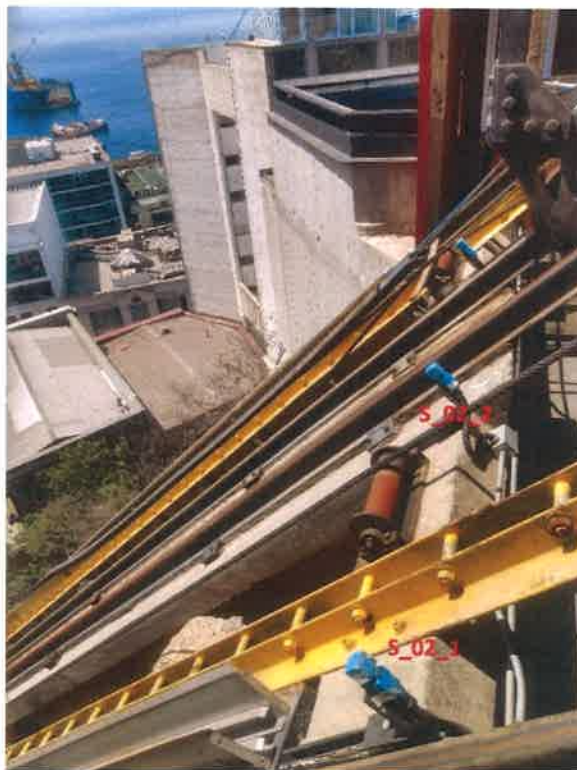
Figura N°9: Sensores de desaceleración.

Se verificó que los dos sensores de desaceleración instalados en el plano de la cabina 2 (sur), estaban ubicados a una distancia de 4,43 y 4,01 cm, respectivamente, medidos entre su parte superior y el eje de la rueda de la cabina (ver figura 11). Esta distancia es superior a máximo señalado por el fabricante, según la ficha técnica (anexo A), que indica una distancia menor a 4 cm (figura 18), para asegurar su adecuado funcionamiento.

La distancia a la cual se instalaron no garantiza una adecuada lectura al paso de del eje de la cabina. Al no producirse la lectura, el sistema no desacelerará, llegando a velocidad nominal al sensor de detención en la estación, ubicado más arriba.

- Uso de dispositivos de final de recorrido y de señalización apropiados para ambiente salinos. En la zona, la contaminación salina es importante, por lo tanto, la especificación e instalación de estos dispositivos, debe incluir esta característica para evitar la corrosión y para su correcto funcionamiento.

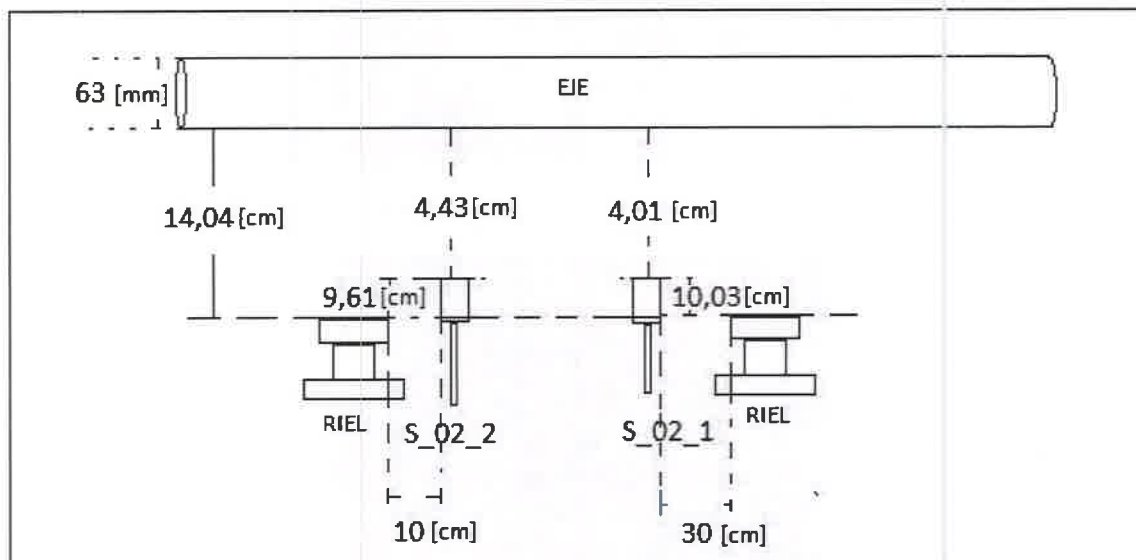
Figura N°11: Medidas obtenidas en terreno de los sensores de desaceleración y eje de la cabina.

MEDIDA	RESULTADO
DIÁMETRO DE EJE CABINA	63 [mm]
DISTANCIA DEL EJE DE LA CABINA AL RIEL	140,4 [mm]
DISTANCIA SENSOR S_02_1 A RIEL	100,3 [mm]
DISTANCIA SENSOR S_02_2 A RIEL	961 [mm]
DISTANCIA SENSOR S_02_1 AL EJE DE LA CABINA	40,1 [mm]
DISTANCIA SENSOR S_02_2 AL EJE DE LA CABINA	44,3 [mm]

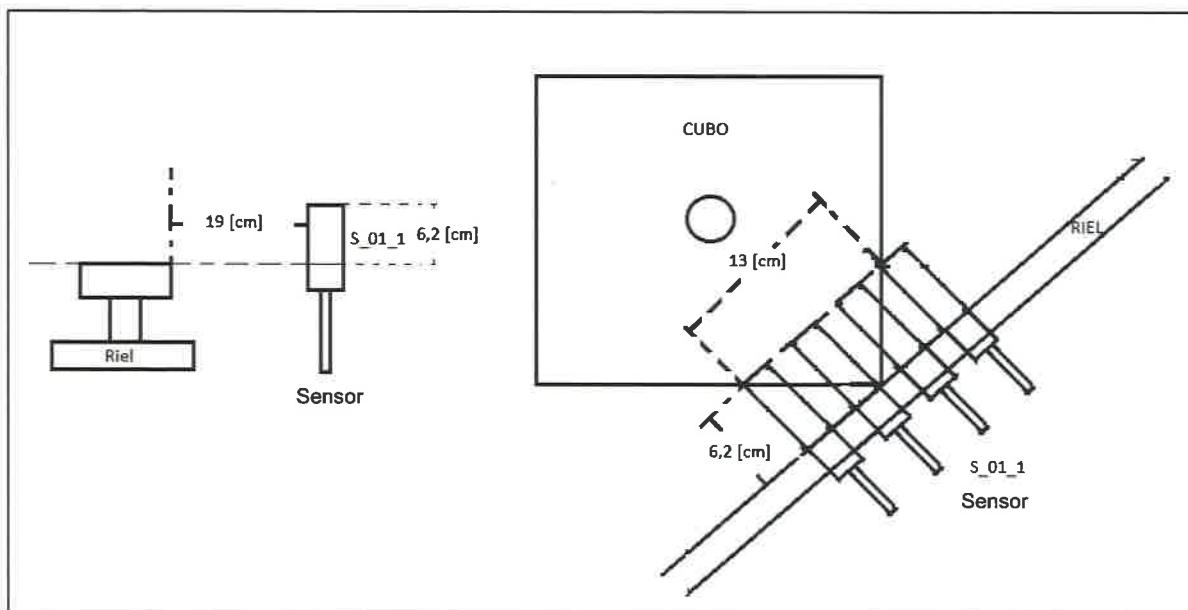
Figura N°15: Medidas obtenidas en terreno del sensor de detención y cubo que pasa por su frente.

Se determinó que el recorrido aproximado del cubo pasando por frente del sensor es de 130 [mm].

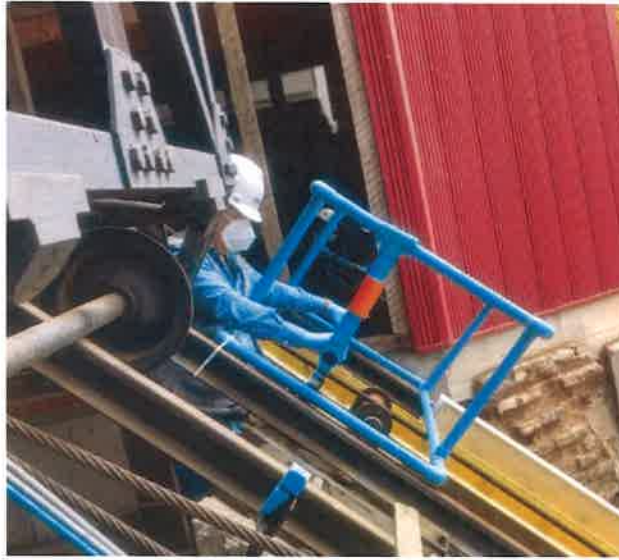
De la tabla se desprende que, frente al paso simulado del eje por los sensores de desaceleración a la distancia real determinada en terreno, estos se activan de forma intermitente, es decir, frente al paso del elemento metálico, en algunas ccasiones envía la señal y en otras no, lo que no garantizaría el correcto propósito del sensor, que es enviar la señal para que el sistema desacelere.

Figura N°16: Simulación del paso del eje de la cabina por los 2 sensores de desaceleración.

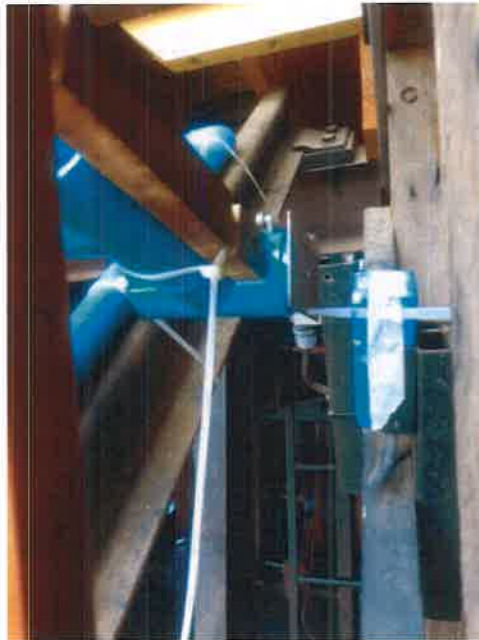
De lo anterior, se puede señalar que el sensor de detención opera dentro del rango de distancias reales observadas y determinadas en terreno.

Figura N°17: Simulación del paso del cubo de rueda de cabina frente al sensor de detención.

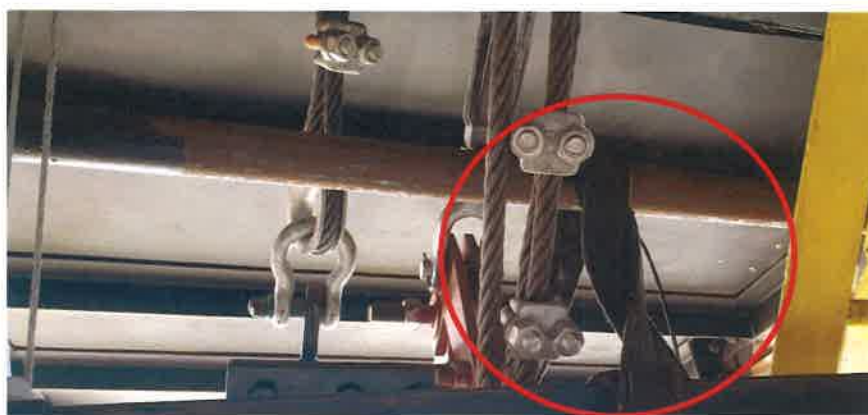
Figura 18: Fijación cabina 1

Se verificó el correcto y seguro amarre. Esta fijación estaba ejecutada desde el accidente (figura 11).

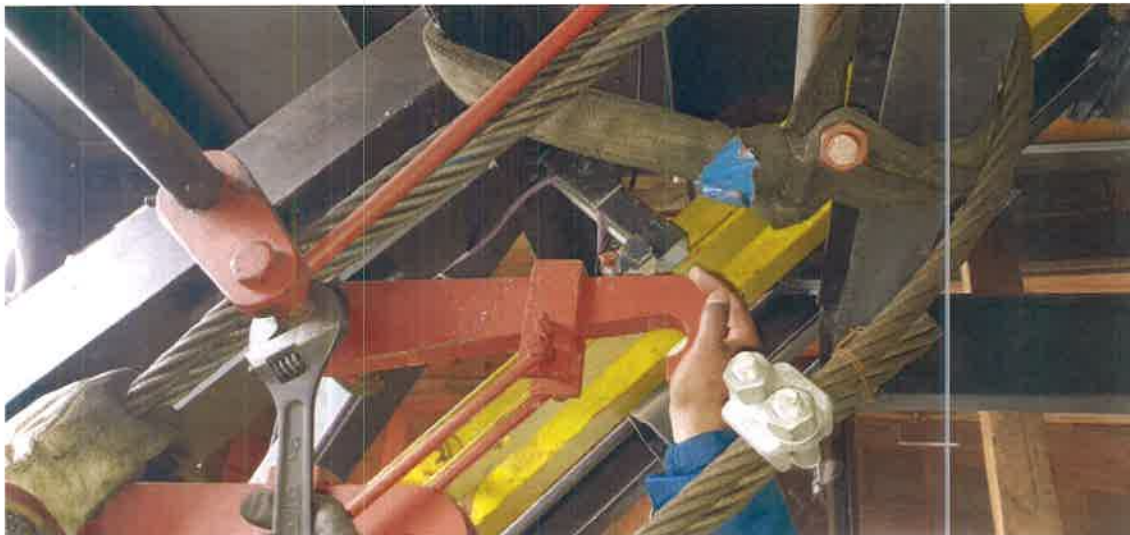
Mientras se desarrollaba esta tarea, se observó que los ganchos descendieron levemente, lo anterior comprobaría que el apriete efectuado sobre las tuercas de los pernos de esta barra de toma dificultaban el desplazamiento.

En la unión placa-chasis y en las de la barra de unión, se observó que se implementaron empernaduras, en lugar de un elemento pivote o que contribuya libremente al movimiento del sistema. Las empernaduras no están señaladas en los planos as built (firmados), ni la especificación del perno ni el torque de apriete que requiere cada uno de estos elementos, para un correcto funcionamiento.

Figura 19: Pernos de la barra de toma (unión ganchos con placa de toma)

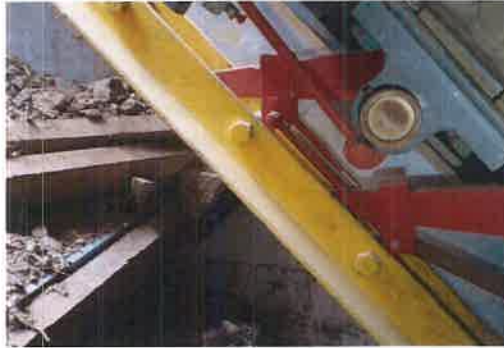
Al aflojar las empernaduras de la barra de toma, el sistema descendió totalmente, sin observaciones. Luego, se procedió a subirlo manualmente y se dejó caer, ante lo cual los ganchos se descendieron nuevamente.

Figura 20: Descenso del gancho, luego de aflojar empernaduras de la barra.

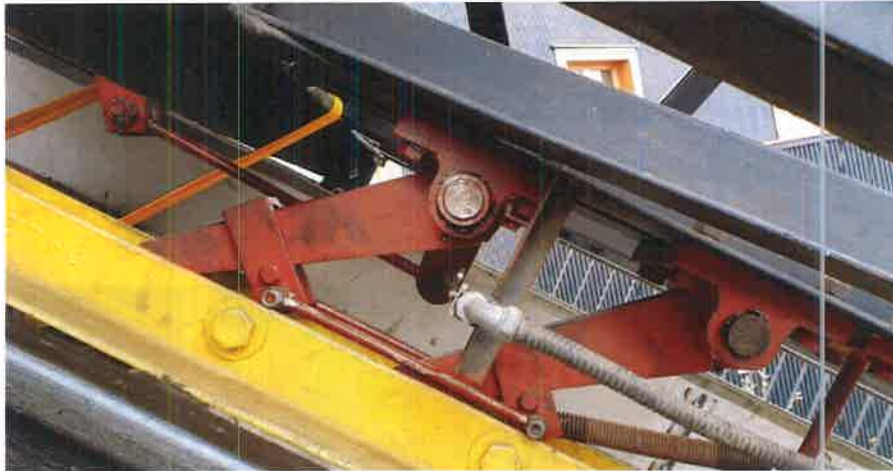
En la prueba, el sistema realizó el recorrido completo de descenso, lo que permitiría la inserción de los ganchos en los travesaños de la cremallera.

Figura 22: Descenso de los ganchos de la cabina 1.

En la unión placa-chasis, se observó que se implementó pernos, en lugar de un elemento pivote o que contribuya libremente al movimiento del sistema. Esta emperadura no está señalada en los planos as built (firmados), ni la especificación del perno ni el torque de apriete que requiere este elemento. Para las tuercas de los pernos utilizados para la sujeción de la barra de unión, no se indica en planos el torque necesario.

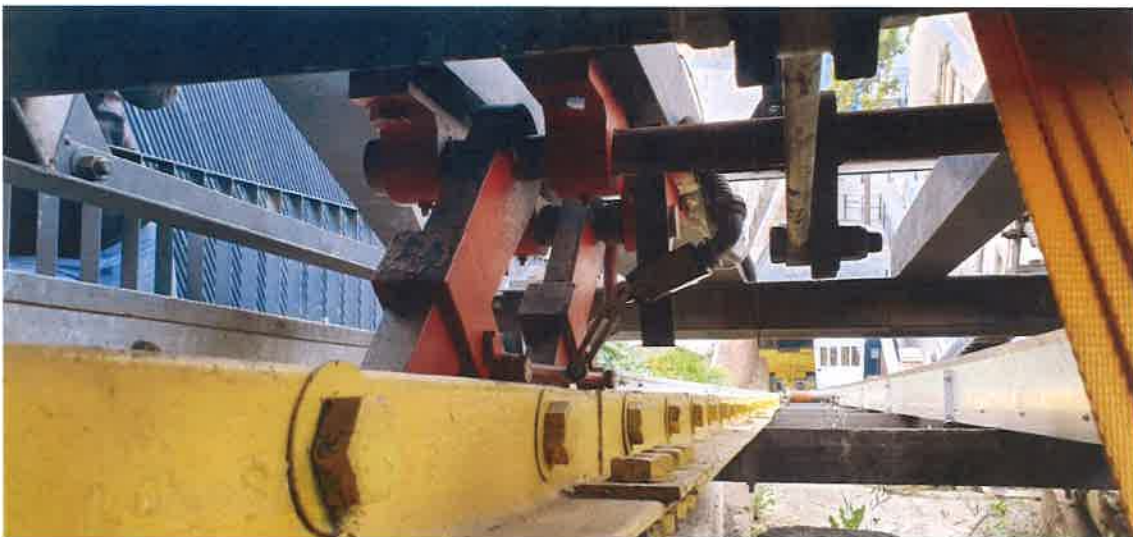
Estando la cabina amarrada, se procede a hacer girar el motor en el sentido de descenso de la cabina, con el propósito de ir aflojando el cable. Ante esto, el sistema de enclavamiento (ganchos) baja hacia la cremallera. No se presentaron observaciones.

Figura 24: Caída de los ganchos hacia cabina 2, ascensor Cordillera.

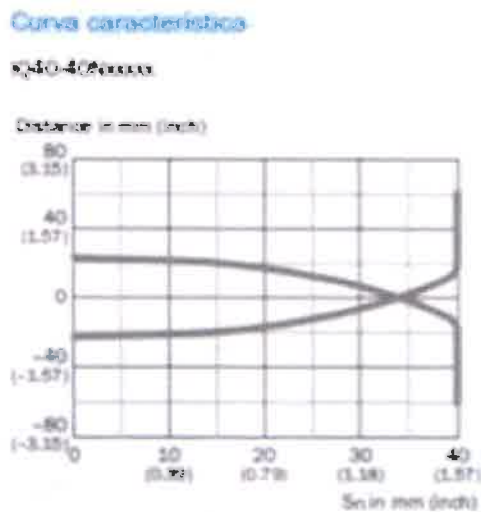
Figura 25: Curva característica de los sensores inductivos instalados (desaceleración y detención)

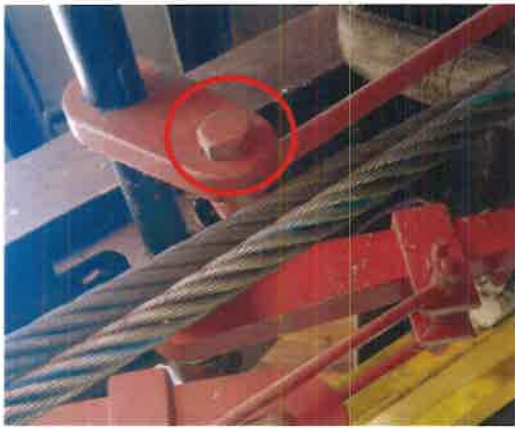
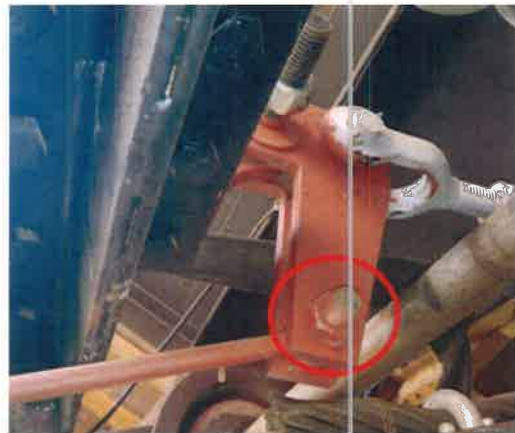
A raíz de lo anterior, se procedió a determinar las condiciones que no permitían el adecuado funcionamiento del sistema, para ello se fueron soltando las tuercas de los pernos de la barra de unión entre el eje y la placa de toma, que se muestran a continuación. Cabe señalar que la unión de la placa de toma con el chasis se encontraba con las tuercas sueltas, como se muestra en la figura 27.

Figuras 26 y 27: Pernos en los extremos de la barra de unión (placa-eje).

Al ir soltando las tuercas de los pernos de la barra en ambas cabinas, se observó que los ganchos descendieron totalmente, en todo su recorrido, lo que comprobaría que el apriete efectuado sobre las tuercas de los pernos de esta barra de unión dificultaron el correcto desplazamiento de los ganchos.

En la unión placa-chasis y en las de la barra de unión (figuras 26 y 27), se observó que se implementaron empernaduras, en lugar de un elemento pivote o que contribuya libremente al movimiento del sistema. Las empernaduras no están señaladas en los planos as built (firmados), ni se indica la especificación del perno ni el torque de apriete de las tuercas que requiere cada uno de estos elementos, para un correcto funcionamiento. Se debe considerar que un perno no está diseñado para ser pivote o cumplir una función tal que facilite el giro entre sus elementos apretados. Estas diferencias se indicaron en 5.2, punto 8, del informe IDIEM N° 28.255-2.
